# BULLETIN D'INFORMATION HEBDOMADAIRE NUISANCES ET ODEURS

Numéro Spécial – Jeudi 18/04/2019

## EVENEMENTS DE LA PLATEFORME DU 14/04/19 AU 16/04/19

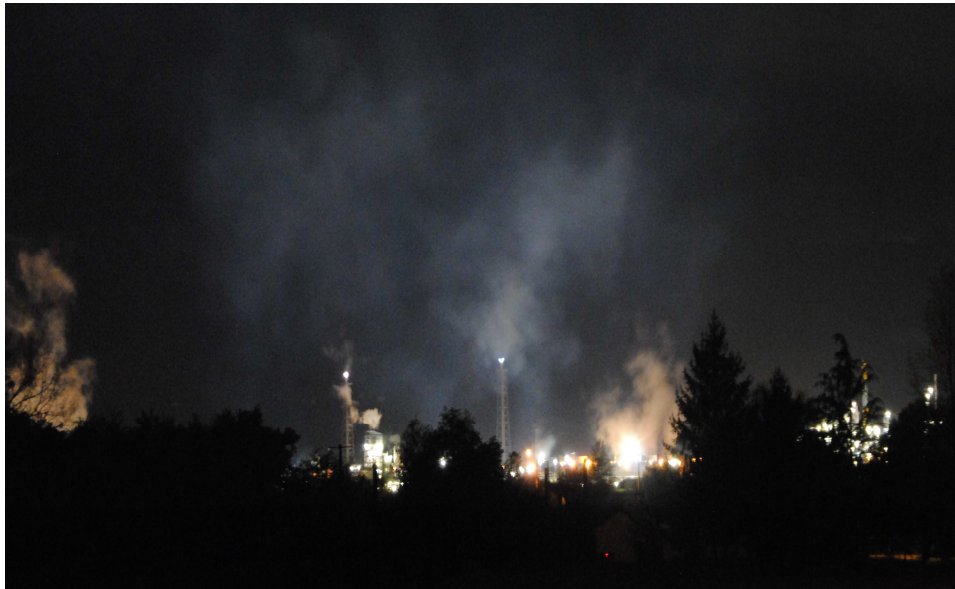
Pour faire suite à un épisode de signalements dans la nuit du 15/04 au 16/04, et la transmission par un riverain d'une photo montrant des panaches, les industriels ont déclenchés des investigations immédiates pour pouvoir donner des réponses sans attendre le bulletin hebdomadaire.

Les signalements de « Pyrazine » et « Plastique brûlé » peuvent tout à fait s'expliquer par le fonctionnement des torches, visibles sur la photo prise cette nuit là.

En effet, du fait de l'arrêt de l'URS destiné à la mise en place de nouveaux équipements afin d'améliorer son fonctionnement et son empreinte environnementale, les deux torches BP4/1 et BP4/3 sont en fonctionnement ponctuel. Certains ateliers de chez ARKEMA et de SOBEGI sont amenés à envoyer par sécurité des « effluents gazeux résiduels stables » aux torches .

Les autres panaches ou fumées (au centre de la photo) montrent sans doute la vapeur d'eau provenant des installations de BIOLACQ et de SOBEGI (évent vapeur EST). En effet, BIOLACQ a redémarré ses installations le lundi 15/04, plusieurs rejets de vapeur d'eau liés au démarrage de la turbine s'échappent par les événements de la toiture. La différence de température entre la vapeur d'eau et la température extérieure faible (12 °C environ) et le taux d'humidité de l'air (82% environ) ont pu expliquer cette vision de panache.

A gauche, on aperçoit un autre panache de fumées, peut-être lié au fonctionnement des sècheurs de BSO, qui était en marche normale.
